Sicher zur Bauabnahme

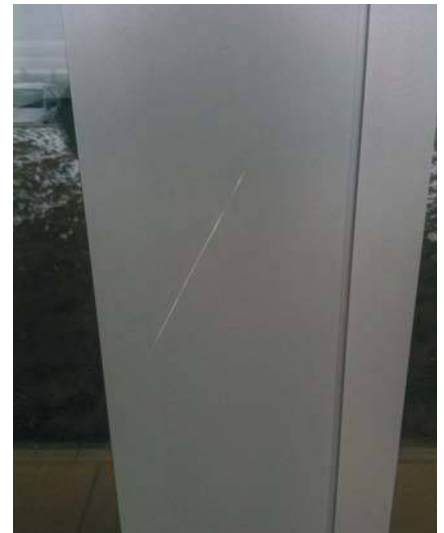
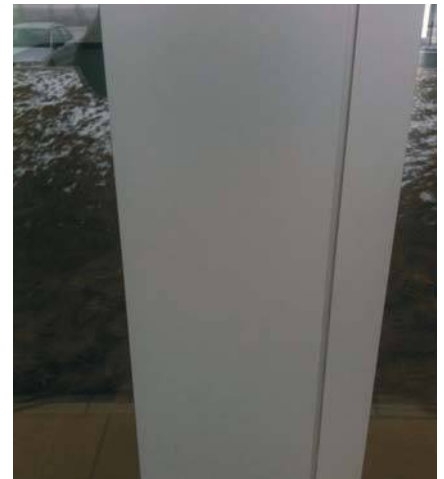
Fensterelement mit typischem Baustellen-schaden (o.) und nach Beseitigung (u.)

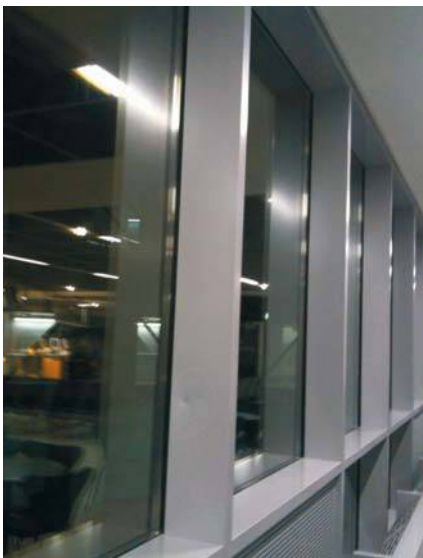
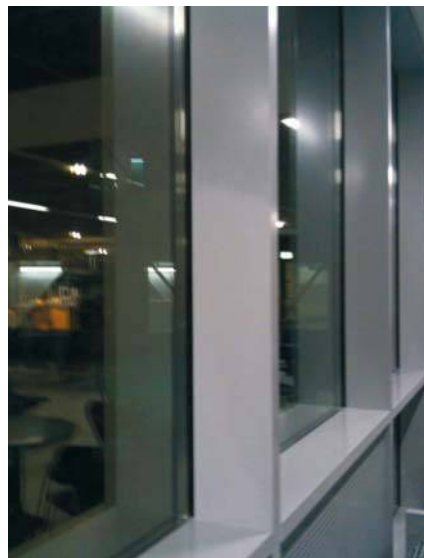
Pfosten-Riegel-Fassade vor und nach Schadensbehebung

Gute Beispiele sind der Türkeil, der eingesetzt wird, um Türen geöffnet zu halten - hier treten häufig Randabplatzungen auf. Pfosten-Riegel-Konstruktionen, die noch nicht verglast wurden - hier laufen die Mitarbeiter über die am Boden liegenden Riegel und können so die Pulverbeschichtung beschädigen.
