Sicher zur Bauabnahme

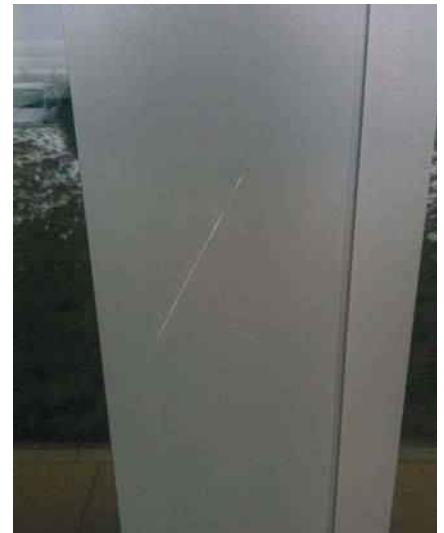
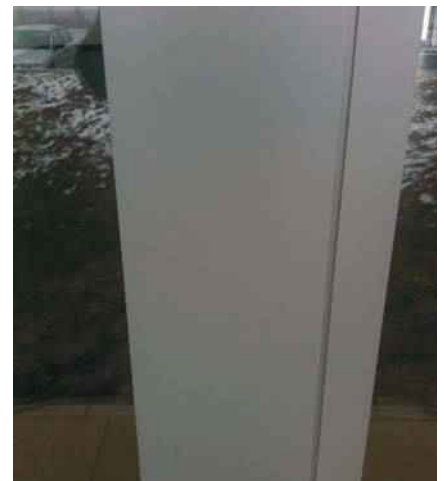
Fensterelement mit typischem Baustellenschaden (o.) und nach Beseitigung (u.)

Verformungen, Dellen, Abrieb und Kratzer werden fachgerecht und mit größter Sorgfalt entfernt. Mit aufeinander abgestimmten Komponenten zur Formgebung und Versiegelung der instandgesetzten Oberfläche, können hohe Maßstäbe gesetzt werden, so dass auf die geleisteten Arbeiten eine Gewährleistung nach VOB/B in Höhe von 2 Jahren gegeben werden kann.

Um ein möglichst fehlerfreies Lackbild zu bekommen, setzt das Unternehmen speziell abgestimmte Lacke ein. Zusätzlich werden im Außenbereich Schnellbauzelte zum wetterunabhängigen arbeiten eingesetzt. Im Innenbereich sind zusätzlich Absaugungen im Einsatz, damit keinerlei Schmutzpartikel auf die frische Lackierung fallen. Eine Geruchsbelästigung wird somit ebenfalls vermieden.

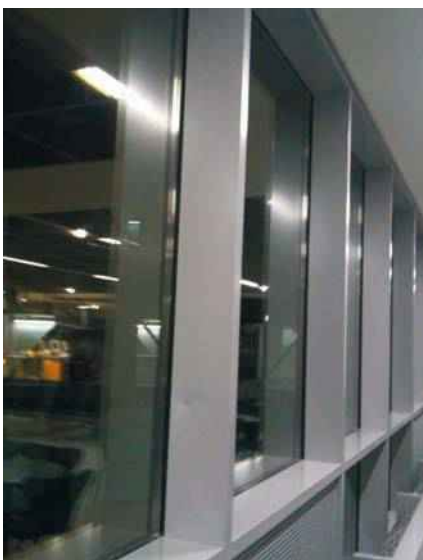
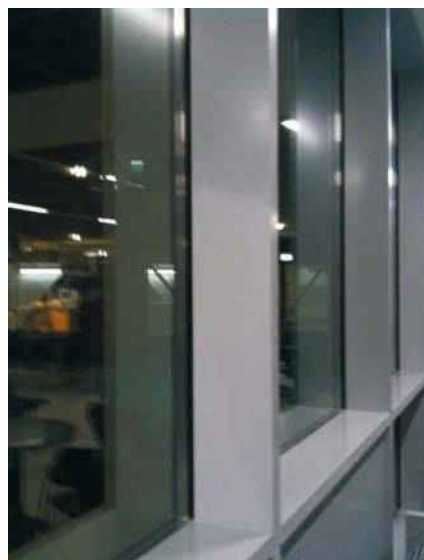
Pfosten-Riegel-Fassade vor und nach Schadensbehebung
